GEODES S.r.l. - Ing. Domenico Parisi  
 Geol. Riccardo Amici

Progetto esecutivo per la sistemazione della parete dell'imbocco sud della galleria di Piedicastello (TN)

Interventi di stabilizzazione e messa in sicurezza della parete dell'imbocco sud della galleria Piedicastello, nel comune di Trento (TN).

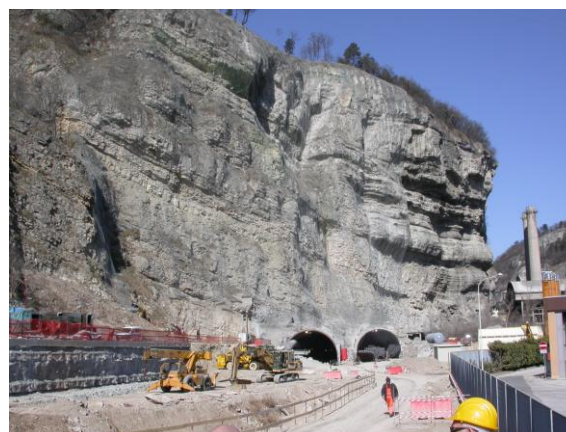
- f) esecuzione perforazioni e posa in opera dei bulloni di ancoraggio nella zona della galleria
- g) posa in opera delle reti di funi e delle funi di armatura e placcaggio delle reti nella zona della galleria

- Fase 2 (interventi da eseguire parallelamente allo scavo della galleria)
  - h) completamento posa in opera delle reti nella zona esterna alla galleria
  - i) esecuzione perforazioni e posa in opera dei bulloni di ancoraggio nella zona esterna alla galleria
  - j) posa in opera delle reti di funi e delle funi di armatura e placcaggio delle reti nella zona esterna alla galleria.

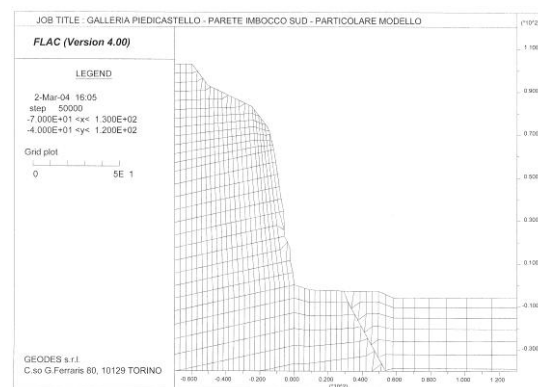
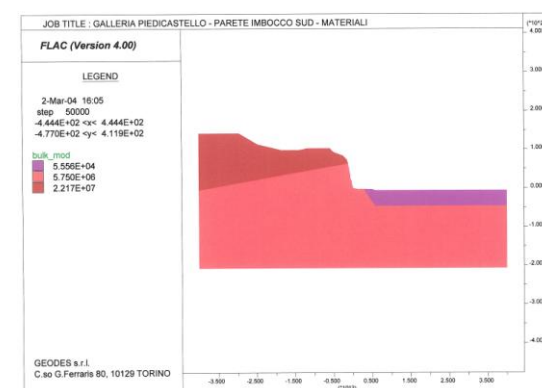
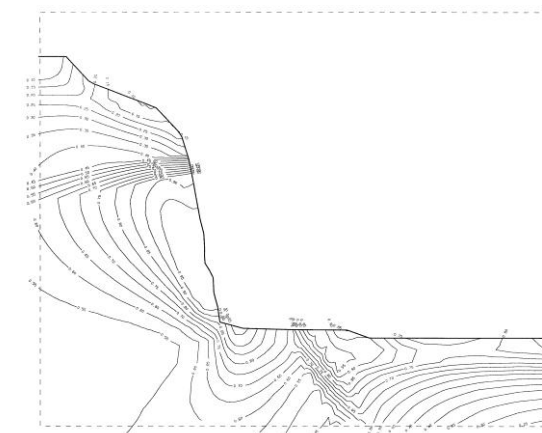
Le analisi numeriche con il metodo delle differenze finite, effettuate con il codice di calcolo FLAC, hanno permesso di valutare lo stato tensionale presente nella parete rocciosa. I risultati hanno evidenziato che, nelle zone di ammasso roccioso avente ridotte caratteristiche di resistenza a causa del degrado indotto dagli agenti atmosferici, si determinano locali condizioni di plasticizzazioni all'interno dei Calcari di Malcesine; la lunghezza delle barre di ancoraggio delle reti è stata fissata in almeno 4.5 m per assicurare un efficace immorsamento all'interno della porzione di ammasso non degradato.

Per il dimensionamento e la verifica degli interventi sono state effettuate sia alcune analisi numeriche con il metodo delle differenze finite in condizioni bidimensionali, per valutare lo stato tensionale presente nell'ammasso roccioso, che analisi di stabilità di cunei rocciosi, svolte con il metodo
